Restauratie verslag

Pontiac Firebird Formula 400 uit 1970

Tekst en foto's:
Jeroen en Irma Roelofsen

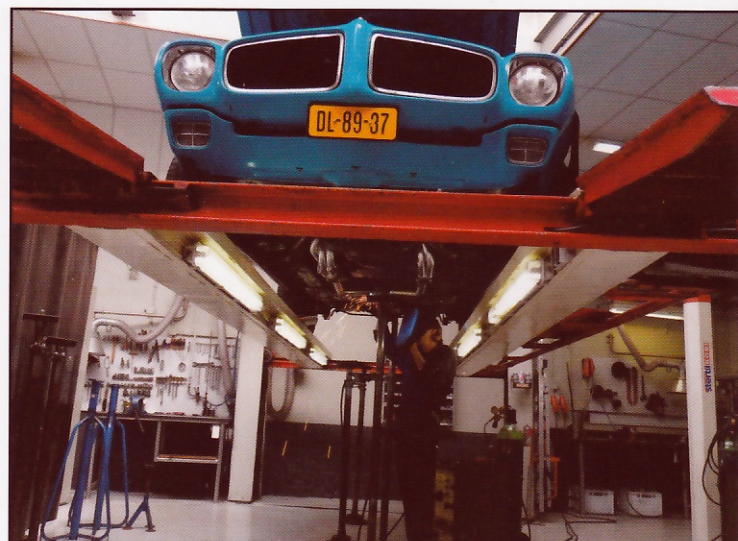
Een van de bijgeluiden werd veroorzaakt door een lekende uitlaatpakking tussen de header en de cilinderkop. Omdat de hele uitlaat behoorlijk verroest was hebben wij besloten er van voor tot achter een RVS uitlaat onder te laten zetten bij de firma EPS uit Hoogeveen. Dat gaf een veel beter geluid!

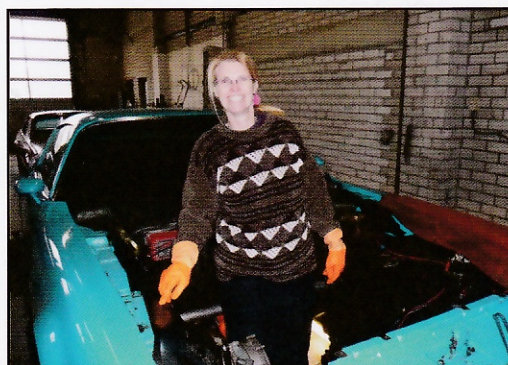
Terwijl Prostreet bezig was met de opbouw van de motor heb ik samen met Irma de motorruimte onder handen genomen. Daar konden wij nu goed bij en in de schuur bij Prostreet is het goed toeven. Je voelt je daar net alsof je in de garage van Gasmon-key bent.

Ik dus bellen met Prostreet uit Heemskerk, zij hadden mij, toen ik de Pontiac net in mijn bezit had, vaak geholpen met spullen en goede raad. Zij hadden nog een goed onderblok staan met daarin al een 7.6 liter stroker kit gemonteerd. Samen met Prostreet de andere spullen bij elkaar gezocht zodat er een volledig nieuwe motor met ongeveer 500 pk opge-bouwd kon worden.

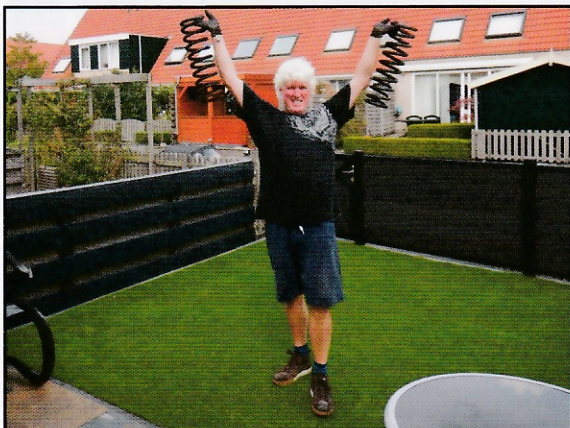
- nieuwe draagarmen onder en boven.
- een dikkere stabilisatie stang.
- 2 coilover schokdempers voor de voorkant
- 2 schokdempers voor de achterkant

Deze schokdempers zijn in te stellen, je kan namelijk bepalen hoe makkelijk (of moeilijk) het inveren en het uitveren gaat. Ook kan je, omdat het coilover schokdempers zijn, de rijkhoogte bepalen van de voorkant.

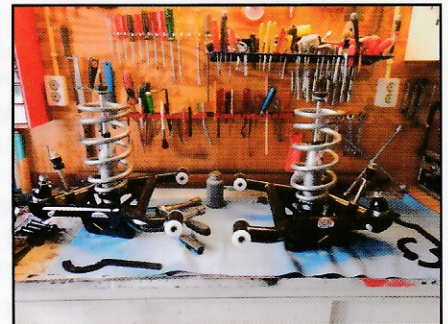
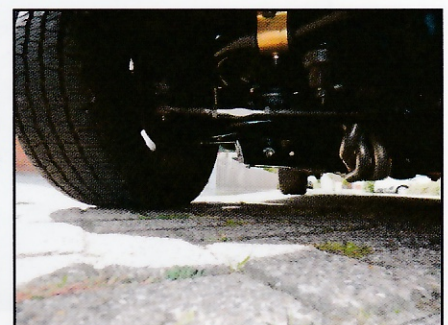
Gelukkig had ik mijn pontiac bijbel nog, daar staat gewoon in hoe je de boel uit elkaar moet ha-len. Er staat geschreven: plaats de krik onder de twee scharnierpunten van de onderste draag-arm met behulp van een speciale adapter. De remschijf laat je vast zitten, de fusee kogels maak je dus nog niet los. Die speciale adapter heb ik natuurlijk niet,

dus heb ik alles met span-banden gefixeerd zodat de draagarm niet van de krik zou glijden.

Nadat ik de bouten van de eerste draagarm die ik ging verwijderen had los-gemaakt liet ik de draag-arm langzaam zakken, de veer drukt vanzelf de draagarm naar

beneden. Als de draagarm helemaal gezakt is staat er geen spanning meer op de veer, je kan de veer er gewoon tus-sen vandaag pakken. Vrij snel kon ik powerliften met de twee oude veren die ik er zelf jaren geleden in geplaatst had.

Nadat de onderste en bovenste draagarmen verwijderd waren heb ik de nieuwe draagarmen gemonteerd. De boven-ste draagarmen waren snel geplaatst, de onderste draagarmen gingen iets moeilijker maar uiteindelijk zaten deze ook netjes op hun plek.

Daarna de stabilisatie stang erop en de rijhoogte afstellen. Het afstellen van de rijhoogte is een proces van afstellen - > wielen erop -> van de krik af -> rijden -> te laag -> weer op de krik -> wie-len er weer af -> afstellen -> enz. Het duurde een dag voordat ik tevreden was over de rijhoogte. Als de rijhoogte laag is ziet dit er wel mooi uit maar steeds die uitlaat over straat is niet handig.

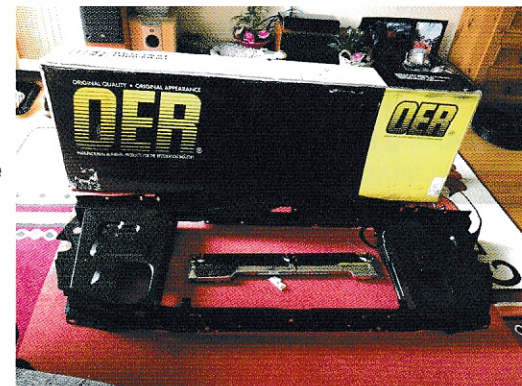
Bij de QA1 handling kit kwamen ook twee schokdempers voor de achterkant. Ik heb de oude schokdempers (Gabriel Highjackers) verwijderd en de nieuwe dempers ervoor in de plaats gezet. Toen bleek waarom ik er zelf jaren geleden highjackers onder geschroefd had, mijn bladveren zijn af...

Hier kwam ik achter tijdens het rijden omdat bij stevig optrekken de achterwielen in de wielkast gingen aanlopen. Snel de highjackers weer teruggeplaatst en een inspectie gedaan van de ach-terwiel ophanging. Wat blijkt, dit moet ook al-lemaal vervangen worden, en het zit natuurlijk alle-maal muurvast.

Tijdens het plaatsen van de polyurethaan bussen tussen het subframe en de body van de auto kwam ik erachter dat de radiator support (het metaal waar de radiator op rust) verrot was.

Punt 1: nieuwe bladveren + bussen regelen. Meteen een sper differentieel monteren? Wie weet..

Inmiddels staat er een nieuwe radiator support in de schuur, deze moet al-leen nog even gemon-teerd worden.

Dus punt 2: radiator support monteren.
