Restauratie verslag

DEEL 3

Pontiac Firebird Formula 400 uit 1970

Radiator support en voorremmen vervangen

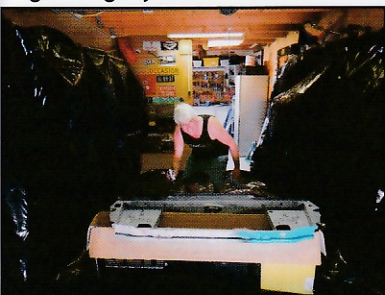
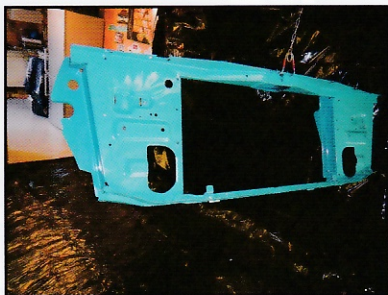
Nu de verf nog, ik heb geen compressor en zal met spuitbusen moeten gaan werken. Ik had het idee om naar een bouwmarkt te gaan en een scharnier mee te nemen die de kleur van de pontiac heeft, dan kan je mooi de kleuren vergelijken. Wij samen naar de gamma, geen succes... Daarna naar de praxis, hoera! daar lagen 2 kleine spuitbusjes in precies dezelfde kleur. Alleen 2 spuitbusjes is wat weinig dus bijbesteld, 3 weken wachten en hupsakee 5 spuitbusjes, dat moet genoeg zijn.

Nu de verf erop spuiten, eerst heb ik een goede grondverf laag aangebracht en daarna de kleur. Even een nachtje laten drogen en het eindresultaat was zoals verwacht: de radiator support was blauw.

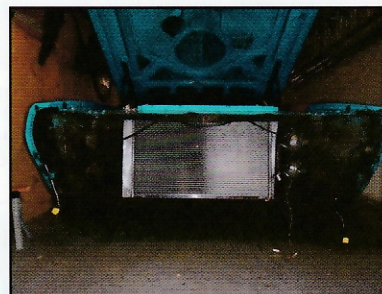
Nu het spuiten klaar was hebben we samen het zeil opgeruimd en kon het demonteren van de oude radiator support beginnen. Bij het demonteren moet je ervoor zorgen dat je het middelste deel, waar de motorkap

vergrendeling boven zit, netjes eraf haalt omdat je dit moet hergebruiken. Dit geldt ook voor de vergrendeling zelf, een veer die bij de vergrendeling zit en de tank voor de radiator

overflow. Omdat deze onderdelen niet verrot of stuk zijn kan dat in mijn geval prima.

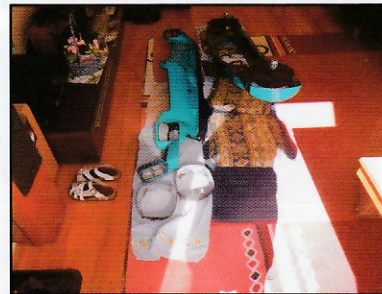
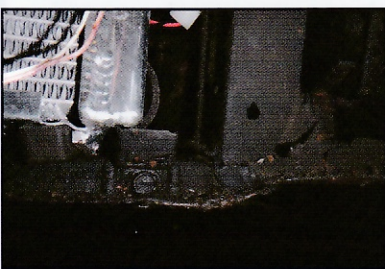
Omdat de boel niet helemaal lekker losging heb ik de slijptol maar weer eens gepakt en daarmee wat vuur gegeneerd. Voor ik het wist had ik alles gedemonteerd en

kon ik weer gaan opbouwen. Het bleek dat de support aan de bestuurderskant helemaal door was en dat de bijrijderskant een scheur had. Daarom bewoog de neus van de auto dus zo onder het rijden...

Nu de nieuwe radiator support erin, dit was even lastig. Ik had namelijk de oude gewoon doormidden geslepen en van het subframe getrokken. De nieuwe moet natuurlijk heel blijven en dan blijkt dat je eigenlijk een spatbord moet verwijderen omdat de opening die aan de voorkant tussen de twee spatborden zit te smal is. En om een spatbord te demonteren moet je de deur van je auto helemaal open kunnen doen omdat er bij het scharnier van de deur een bout zit waar het spatbord mee vastzit. En

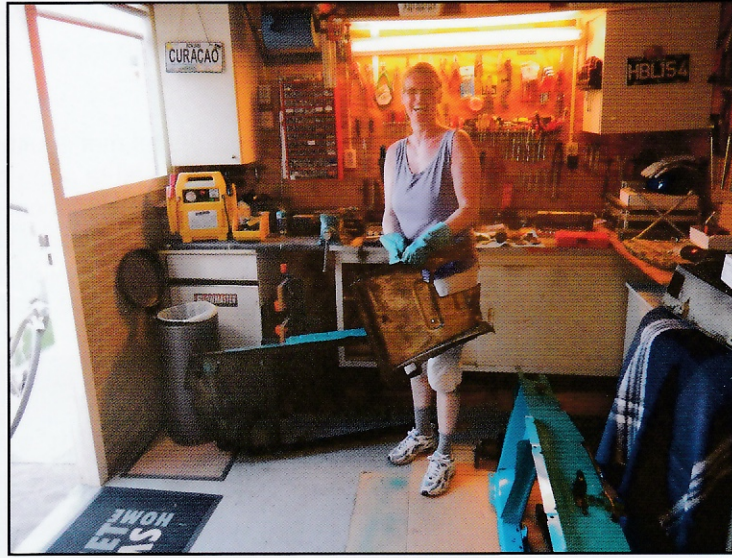
Ik heb eerst de bouten van de spatborden waar ik wel bij kon een paar slagen losgemaakt, daarna ben ik gaan meten. De radiator support zit met zijn beide uiteinden helemaal in de spatborden en komt bijna tegen de binnenkant van het spatborden aan. Om hem er tussen te kunnen krijgen moeten de spatborden links en rechts ongeveer een centimeter of 10 naar buiten toe, hoe doe je dat?

Nou je demonteert de knipperlichten, pakt twee spanbanden, monteert een oog aan de buitenmuur van je garage, kijkt hoe stevig de cv radiator is gemonteerd aan de binnenmuur, rijgt de spanbanden door de gaten waar de knipperlichten horen te zitten, trekt de spanbanden aan, niet te ver want anders knikt het spatbord en ben je verder van huis, en hupsakee hij zit ertussen! Snel de spanbanden weer los en klaar, het vastschroeven kan beginnen.

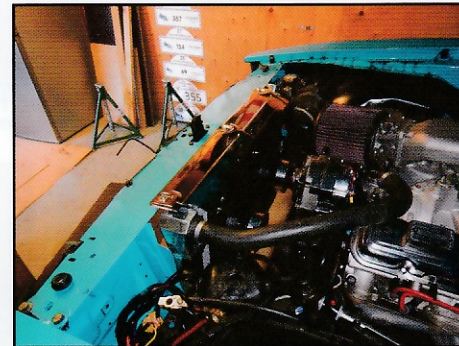
Opbouwen is altijd leuk, alles is nieuw en gangbaar. Wel is het met een Amerikaanse auto zo dat je altijd loopt te rommelen met de passing van de motorkap, bumper en spatborden. Dit doe je met vulplaatjes. Ik had de vulplaatjes netjes bij elkaar gehouden maar omdat de neus van de pontiac helemaal doorgezakt was en nu een stuk hoger kwam moest dit allemaal opnieuw gedaan worden.

Uiteindelijk is het allemaal gelukt met de vulplaatjes, kabelboom weer netjes erin, alle lampen er weer op en de volgende klus kan starten, de voorremmen en de hoofdrem cilinder vervangen.

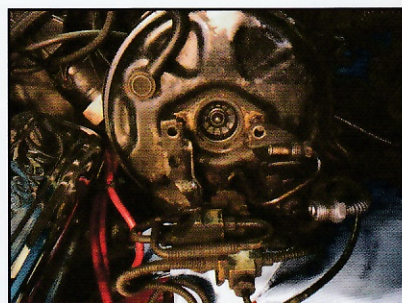
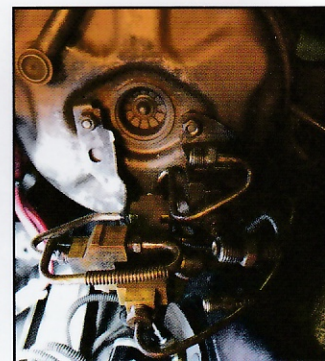
Dus 2 nieuwe standaard remklauwen gehaald met 2 staalomvlochten remslangen daarbij. Nu eerst de hoofdremcilinder ontluften in de bankschroef, het zogenaamde benchbleeden. Dit gaat vrij eenvoudig met de meegeleverde ontluftingskit. Daarna de hoofdremcilinder monteren, he dat past niet...de beugel waar de remdrukverdeling mee vast zit moet gemodificeerd worden. Dus de dremel er weer bij gepakt, wat is dat toch een handig ding!

Dit gaat vrij eenvoudig met de meegeleverde ontluichtingskit. Daarna de hoofdremcilinder monteren, he dat past niet...de beugel waar de remdrukverdeling mee vast zit moet gemodificeerd worden.

Dus de dremel er weer bij gepakt, wat is dat toch een handig ding!
